計畫案名	高雄大學濕地生態資源調查、濕地保護營造及環境教育計畫	
提案單位	國立高雄大學	
查核項目	查核結果	說明
1.計畫案名	■正確 □應修正	計畫案名應確認一致
2.計畫書格式	■正確 □應修正	一律以「A4直式橫書」裝訂製作，封面應書寫計畫名稱、申請單位、實際執行單位、日期，內頁標明章節目錄(含圖、表及附錄目錄)、章節名稱、頁碼，附錄並須檢附完整分項計畫摘要表等附件。
3.計畫主題	■完整 □應修正	具體說明申請計畫之動機、目的及擬達成目標及 99 年度國家重要濕地補助案執行成果與本案之相關性。
4.計畫位置及範圍	■正確 □應修正	以 1/25000 經建版地圖或 1/5000 航空照片圖標示濕地範圍、社區座落位置、計畫實施地點，並以圖示標示基地範圍與周邊地區現況。
5.背景資料說明	■完整 □應修正	自然及社經環境說明。
6.濕地環境課題與對策	■完整 □應修正	具體說明當地社區經營管理、產業活動轉型、自然環境與氣候變遷、面臨之永續發展危機、生態環境維護、環境復育與永續發展等項目。
7.基地範圍及周邊曾接受相關單位經費補助說明	■明確 □應修正	應包含計畫案名、補助單位、補助金額、實施地區、計畫執行率等項目。
8.預定工作項目、內容及實施方式	■明確 □應修正	具體逐項列舉預定工作項目及內容。
9.預定作業時程	■完整 □應修正	按「確實可於年度內執行完成」原則，排定各項工作項目時程並以甘特圖表示，各年度執行期限不得超過該年 12 月 20 日。復育、地景改造、監視系統等工程案件應表明地方政府相關諮詢顧問輔導圖說時間。
10.經費需求與使用分配明細	■完整 □應修正	經費需求(單位為千元)應表明上級補助、自籌等經費之分配及來源。
11.預期工作成果與後續配合事項	■明確 □應修正	除一般性敘述外，應訂定具體衡量指標，並敘明預估計畫完成後之指標達成度。
12.環境景觀總顧問或初審會議對本計畫之建議	■完整 □應修正	檢附初審會議紀錄及回應說明。

二、計畫緣起與目標

三、環境概述

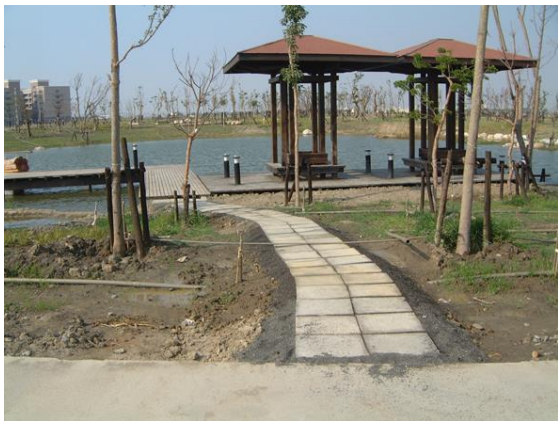
圖 2-1 89 年生態湖施工照片

國立高雄大學於民國 89 年成立，校園開發的過程，由農年與魚塭回填大量土石，堅持校園規劃理念中的環境復育原則，籌備創校團隊曾梓峰教授提出「高雄大學特定區親水空間開放空間規劃設計工程」向內政部營建署申請「創造台灣城鄉新風貌」補助，配合校園整體規劃建構校園中河與湖的藍色地景，這是一個以生態為出發點的工程，也是今日高雄大學濕地的起始點。91 年完成時除了簡潔的木棧道與涼亭，觸目所及則是光禿的土石及缺乏枝葉的移植樹木，與都市中人工化的精緻水池產生強烈對比，然而這正是生態最愛進駐的溫床！101 年，這個生態工程即將邁入完工後第 10 年，不再有光禿的土石，裸露的泥沙，而是翠綠的草地、混雜的灌叢、開花結果的樹木及停留築巢的鳥兒，也讓我們深深感覺到，與生態共構的工程，其實永遠沒有完工的一天，它永遠都在變化、生長！

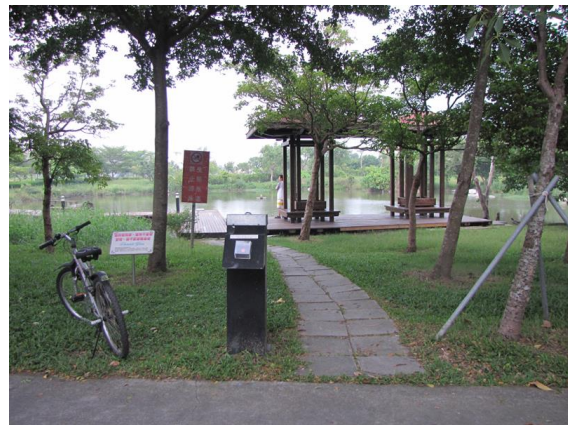
圖 2-2 100 年 9 月生態湖現況照片

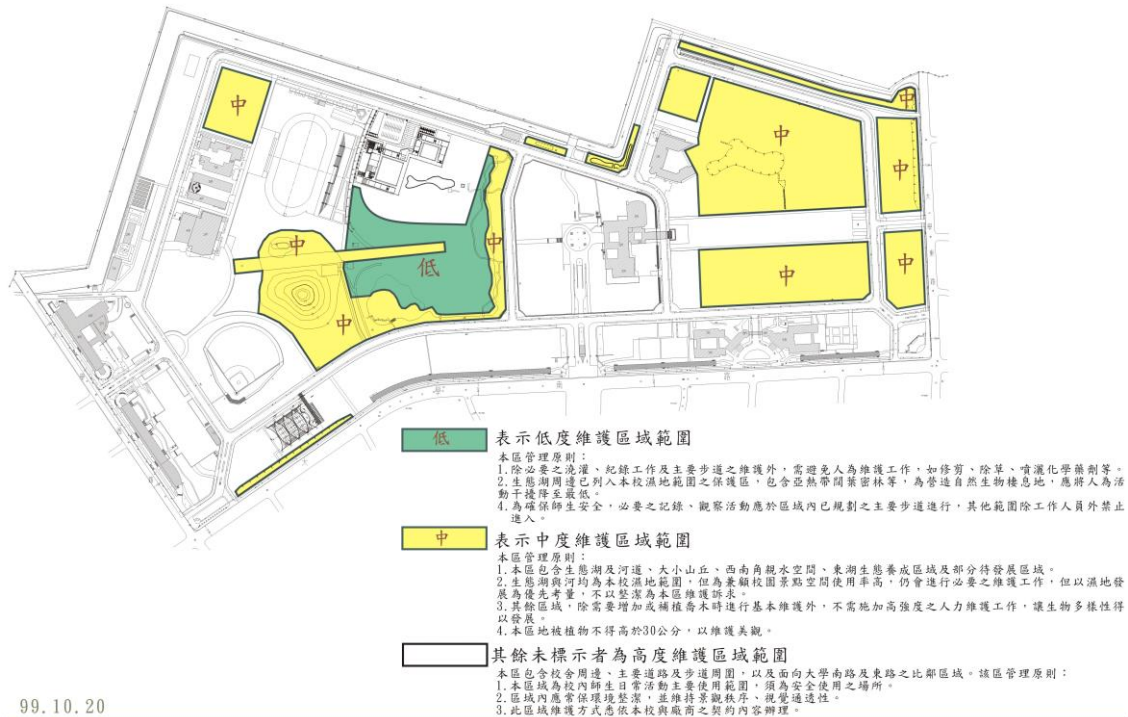
圖 2-3 99 年修訂之校園維護管理分區圖

為了使復育的棲地更加完整，管理更符合生態的發展，95 年起學校即訂定了維護管理分區制度，在 82.5 公頃的校地中，分別出高、中、低三種維護分區，並依生態發展於 99 年再次調整範圍（詳圖 2-3），其中濕地即是將人為干擾降至最低的低維護區。

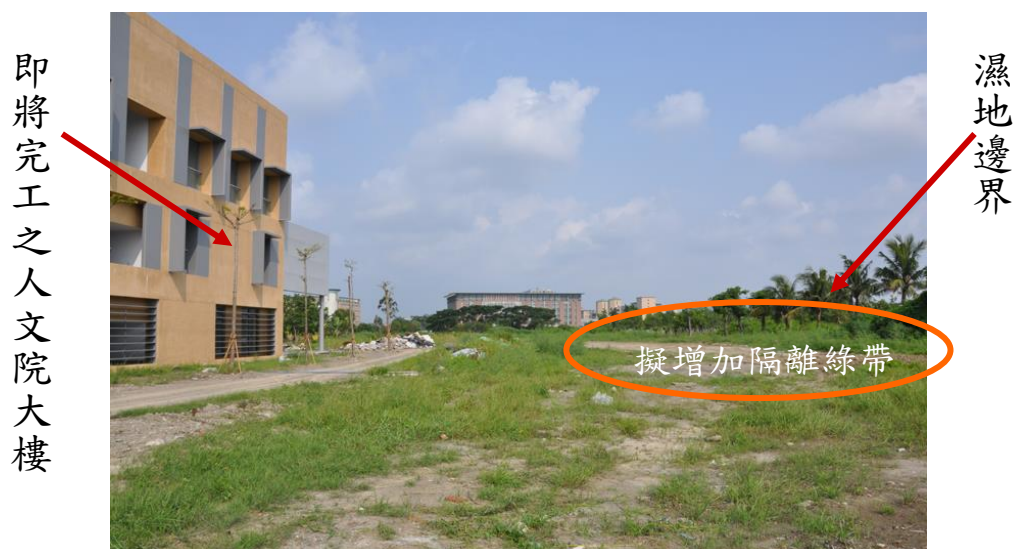
圖 3-3 濕地與周邊校舍關係

高雄大學濕地面積約為 5 公頃，濕地北側即是人文社會科學院區，100 年 9 月該院兩棟大樓即將完工啟用，濕地外緣目前為

大型喬木，與該院空地相連，缺乏有效的隔離措施，恐師生於建物周邊的活動對濕地生物造成干擾，影響其棲息與繁殖；相對的，濕地的生物如蛇、鼠等，也可能造成上課師生的安全及衛生，因此適度的區隔是必要的，也減少人行的穿越。

對策一：於濕地周邊規劃隔離綠帶，配合植栽特性以複層配置方式強化隔離保護效果，景觀上也可營造出友善濕地的感受，並減少人與野生動物的直接接觸。

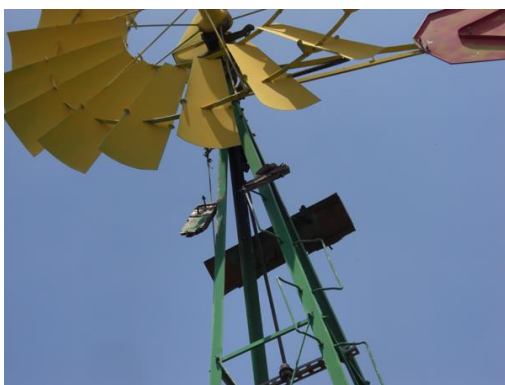
圖 3-4 風車上木踏板腐朽斷裂

- (1) 生態河湖完工至今已 8~9 年，濕地相關的汲水設施、95 年陸續增加的風車、水車等，隨著時間及使用漸漸地老化、破損，機械零件也需進行檢修，由於湖水的主要補助水源是學校的中水(校園生活污水經污水處理廠處理合格之放流水)，濕地是西校園水循環的一部份，除了河道本身是重力流外，其餘仍須仰賴泵浦及風車的汲水，風車乃永續校園申請補助所設置的設施，學校也持續付出管線等維護費用，因該設施乃經國外訂購由在地廠商施作，配件較為簡略，啟動與停止還是需要管理人員上去進行開關，直徑 2.5 公尺的風車扇頁，近距離開關對人員的安全實有疑慮，尤其颱風前後均需強制停止與開啟，目前也面臨高空的木踏板腐朽待維修的窘境；天天運作的泵浦，也需要進行檢修與汰換，才能維持濕地的水源正常運作。

對策一：對泵浦進行檢修，汰舊相關零件，維持良好水源補給；風車增設地面啟動設施，空中維護木踏板移除設計更安全之支撐構件供維護人員使用。

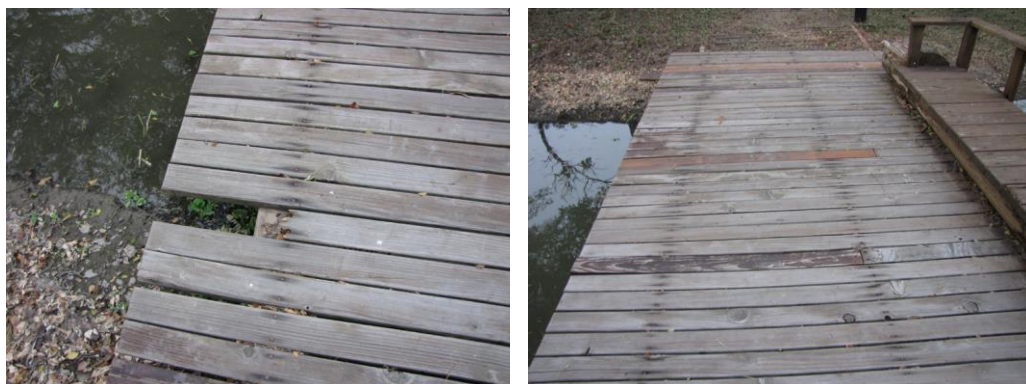
圖 3-6 木橋損壞及修補情形

(3) 濕地內有步道、木棧道、木橋與涼亭，步道完工多年，部分已產生下陷、突起等現象，且部分步道無連通，過去也定位在維護工作通行，如要適度開放進行濕地觀察及調查，需要局部更新及串連；木棧道、木橋與涼亭除定期上漆保養，及營繕人員巡修外，每年損害斷裂的木構件也不在少數，均需進行更換。

對策三：巡視濕地步道完整性，修築待串連的部分，影響通行安全者，進行修繕更新，木棧道、木橋、木座椅與涼亭，定期巡檢及上漆防護，購置汰換用之木構件進行換修，橋體部分腐朽者請專業廠商進行維修，以維持濕地通行安全。

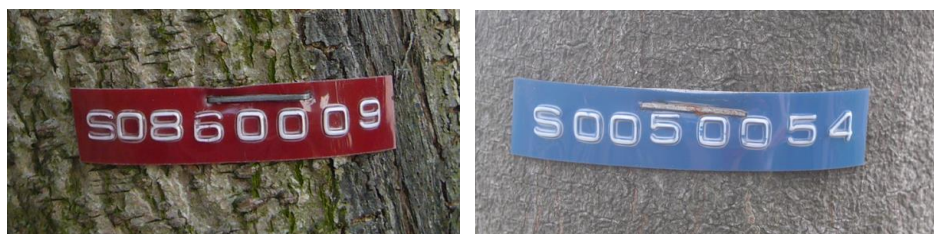
圖 3-14 喬木履歷計畫之喬木編號標誌

(2) 學校進行校園喬木履歷計畫已 3 年，目前已完成行道樹的編訂，及部分校舍周邊喬木編定，約 4 千多棵，尚有 4~5 千棵喬木尚未標定，濕地範圍因草長且不具方向性，植物排列也多为混植，未經訓練的學生無法協助現場編訂作業，因此此區域的喬木均未進行喬木履歷普查作業，然該區域物種多樣性應是校園內最高的區域，無法完整呈現實在可惜。
